城区凤山街道汕尾大道 496 号居民小区电梯 安装工程“9·11”一般高处坠落事故 调查报告

“9·11”一般高处坠落事故调查组编制

2025 年 2 月 18 日

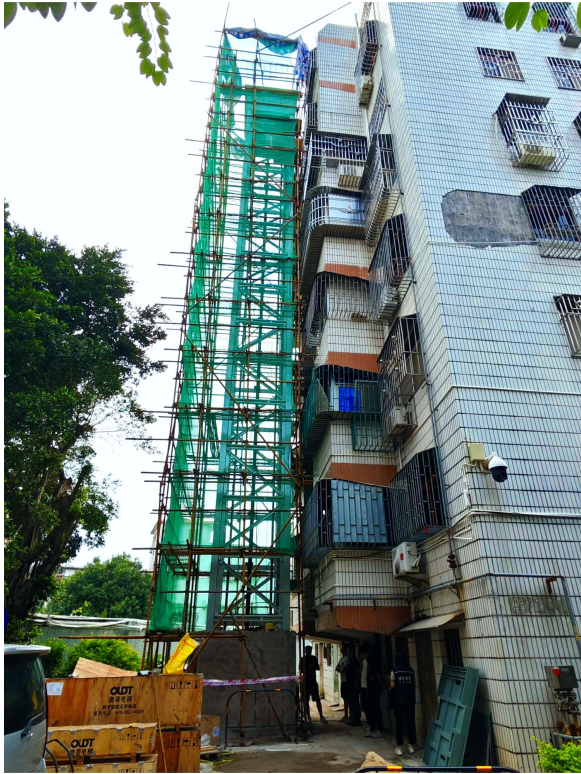
图 1 事故楼栋

事故电梯建设项目位于城区凤山街道汕尾大道 496 号居民小区 2 栋楼梯入口前,该楼栋共 8 层,电梯建设 7 层 6 站 6 门,电梯井为钢结构建设,外部玻璃未封装,钢丝绳放置未完成,电梯井与原有建筑间连接廊桥已安装但原建筑外墙尚未打通,电梯井外围脚手架尚未拆除。电梯轿厢位于电梯井底部,轿厢上方安装有木制简易施工作业平台,木制平台因外力冲击已严重变形破裂,平台上可见有散落的卷扬机钢丝绳、一部卷扬机无线遥控器、一部电动扳手,电梯轿厢横梁上绑定有一条起吊带并和卷扬机钢丝绳通过一个 D 形卡扣连接。电梯七楼廊桥处安装有一台微型电控卷扬机,卷扬机卷筒上钢丝绳已全部释放。事故发生后,覃*生和电梯轿厢一同坠落至电梯井底部,坠落后覃*生头部朝电梯口左内侧,身体仰卧姿态,耳部、面部出血,身体上系有一安全带,安全带另一端未系挂,外部脚手架上见一安全帽。

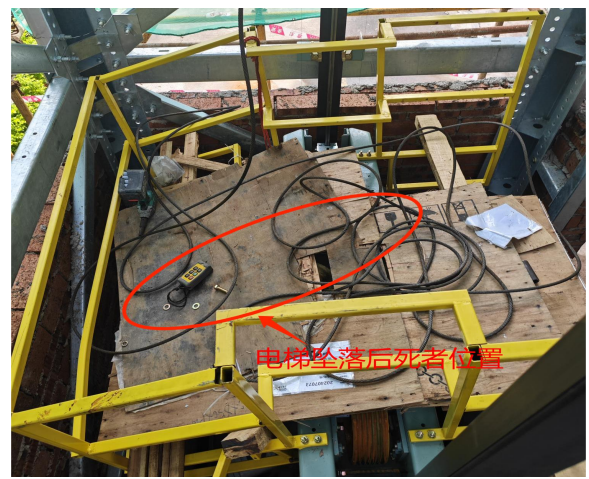
图 4 电梯轿厢上平台

1.违规作业原因。经事故调查组对事故现场进行勘察，事故电梯轿厢上方安装的木制简易施工作业平台木板已严重塌陷、木板下方木方横档变形断裂，电梯轿厢横梁上系挂有起吊带，作业木平台上散落有大量卷扬机释放出的钢丝绳、一台卷扬机无线遥控器及作业工具，结合事故后覃*生身体位置及后续法医对覃*生遗体勘验等情况，以及向相关人员问询了解覃*生以往作业方式，推断事故发生时覃*生系使用卷扬机将电梯轿厢吊升作为高处作业平台，且未采取任何措施防止电梯轿厢下坠，也未按规定规范系挂安全带，导

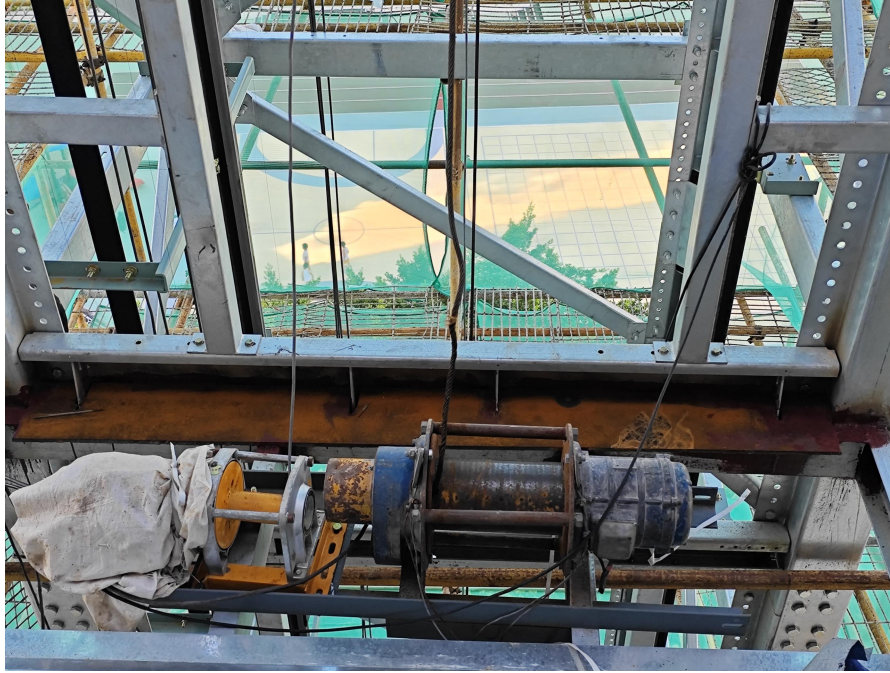
图 5 安装在七楼廊桥的卷扬机

2.设备故障原因。经事故调查组对事故中微型电控卷扬机拆解测验发现，覃*生作业时使用的微型电控卷扬机内部轴承发生塑性形变，造成齿轮组啮合不足，最终导致高速齿轮轴齿顶严重磨损，机器制动失效。^{[1][2]}

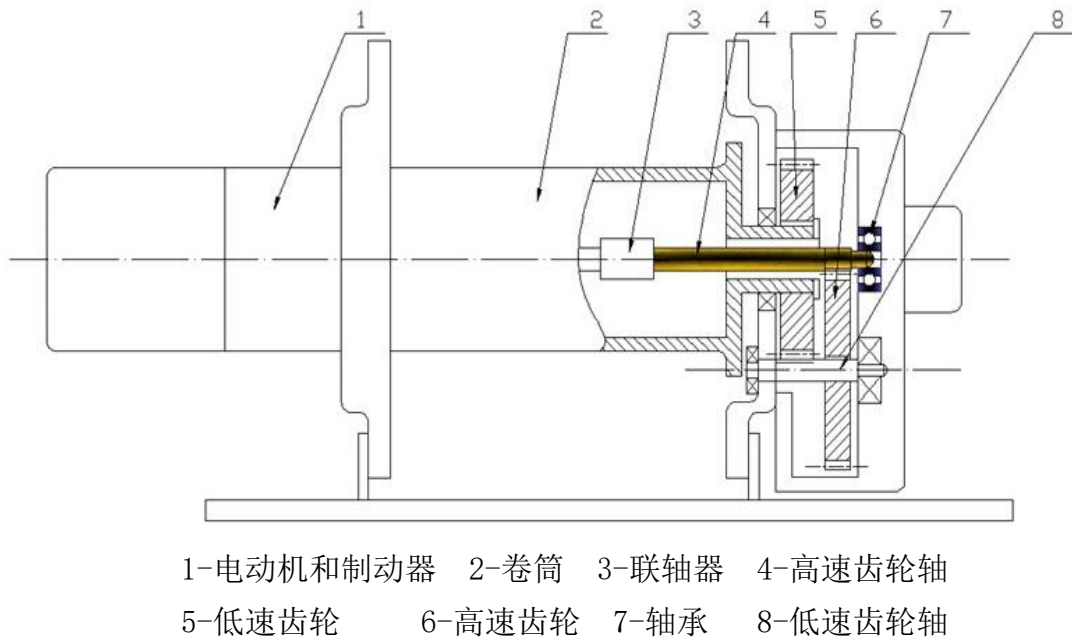
图 6 事故微型电控卷扬机结构示意图

[1] 事故中微型电控卷扬机运行原理（结合图 6 事故微型电控卷扬机结构示意图）：当电动机得电运行时（电动机和制动器制成一体如图所示 1），制动器自动打开，电动机主轴对外输出动力，动力输出路径是：通过联轴器 3 带动高速齿轮轴 4→高速齿轮 6→低速齿轮轴 8→低速齿轮 5，低速齿轮 5 与卷筒 2 固定在一起，使卷筒 2 以一个较低的转速转动→卷绕钢丝绳使平台升降。当电动机失电时，制动器自动制停，主轴与联轴器使高速齿轮轴通过各齿轮的啮合作用使卷筒不能转动。

[2] 事故时卷扬机失控坠落过程分析（结合图 6 事故微型电控卷扬机结构示意图）：卷扬机在运行时，齿轮组中的高速齿轮轴 4 上的轴承 7 在与高速齿轮 6 啮合时产生径向力的作用发生塑性变形（图 7），使高速齿轮轴 4 在径向力的作用下发生径向位移，造成高速齿轮轴 4 的轮齿与高速齿轮 6 的轮齿啮合不充分，使高速齿轮轴 4 仅齿顶受力，最终齿顶严重磨损（图 8），导致高速齿轮轴 4 与高速齿轮 6 脱离啮合，电梯轿厢在重力作用下坠落，并拉动卷扬机卷筒上的钢丝绳完全释放，发生坠落事故。
