# 城区新港街道“11·5”一般船舶拆解爆燃 事故调查报告

城区新港街道“11·5”一般船舶拆解爆燃事故调查组编制  
2025年4月1日

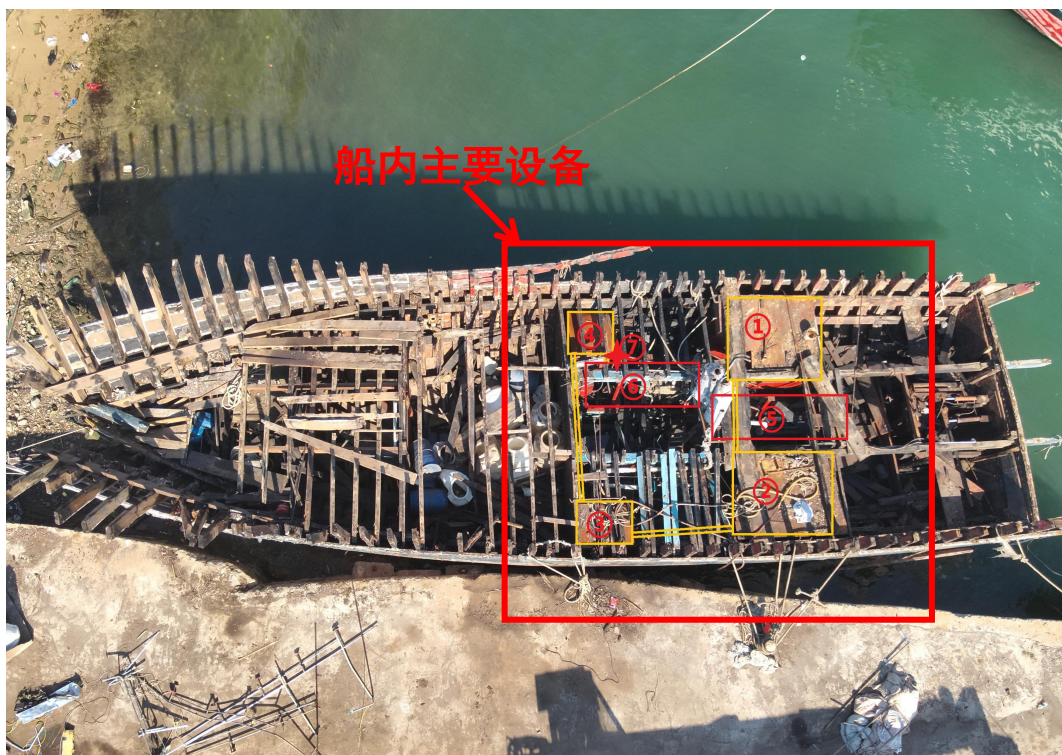
图 2 事故拆解船图像（事故后）

联顺公司位于汕尾市城区新港街道新港村委会炮台村，该公司一面临品清湖，建设有三处船坞，其中办公楼前（东南侧）设有一处船坞，办公楼后（西北侧）设置有两处船坞。事故发生时，粤汕城渔20021船停泊在最西北侧船坞靠近码头位置，船体剩余二层甲板横木、船底隔板、船机设备、油箱和船身板材等尚未拆除完毕。粤汕城渔20021船为木质结构，共四个油箱互相串联接通，共两台主机，事故时吴\*明位于右机主机旁使用气割枪切割固定主机的螺丝。事故发生后，现场勘察可见右机主机靠近右侧小油箱位置螺丝有切割

痕迹，右侧小油箱底部出现爆裂，右机主机左侧有一把遗落的气割枪，船体中部有过火痕迹，右机主机和右侧小油箱附近尤为明显。

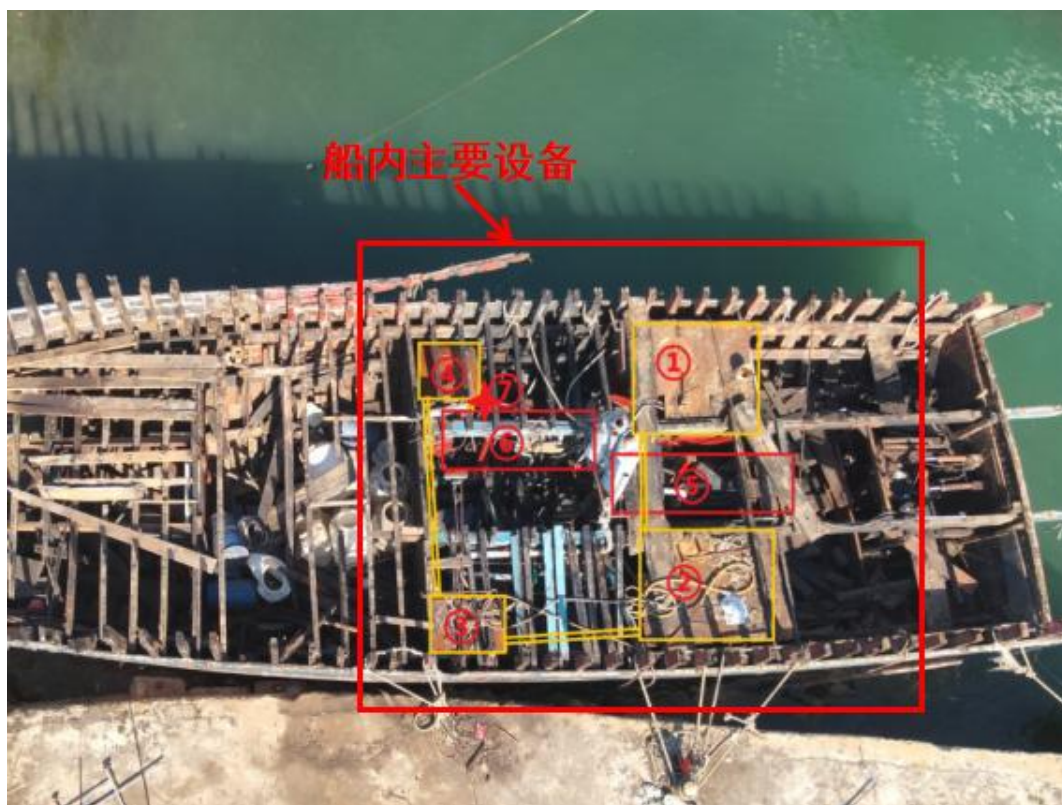
图 3 事故拆解船主要设备图像（事故后）

- ①右侧大油箱    ②左侧大油箱    ③左侧小油箱    ④右侧小油箱  
⑤左机主机    ⑥右机主机    ⑦爆燃点位

结合事故现场勘察、相关人员询问情况和周边监控视频资料等分析，判断事故直接原因为吴\*明在开展热切割作业过程中，现场产生的切割火花及切割处附近引燃的火苗，对船体右侧小油箱持续灼烧，因油箱内仍存有部分未用完的柴油并产生挥发气体积聚在油箱内，持续高温炙烤导致油箱内挥发气体温度超过爆炸阈值，气体爆炸同时点燃油箱内剩余柴油，于是现场发生爆燃。

联顺公司要加强生产作业过程中的隐患排查工作，特别是针对船舶拆解作业，要完善拆解前、拆解中、拆解后全过程隐患排查机制，及时排查清理拆解船上的易燃易爆危险品和有毒有害物质，规范液化石油气、氧气气瓶管理工作，加强对火灾爆炸、高处坠落、物体打击和触电等事故的防范工作。要加强公司从业人员安全生产教育和培训工作，强化从业人员危险意识和安全防范意识，提升公司安全管理水平。
