城区红草镇“11·10”一般物体打击事故 调查报告

城区红草镇“11·10”一般物体打击事故调查组编制

2026年1月1日

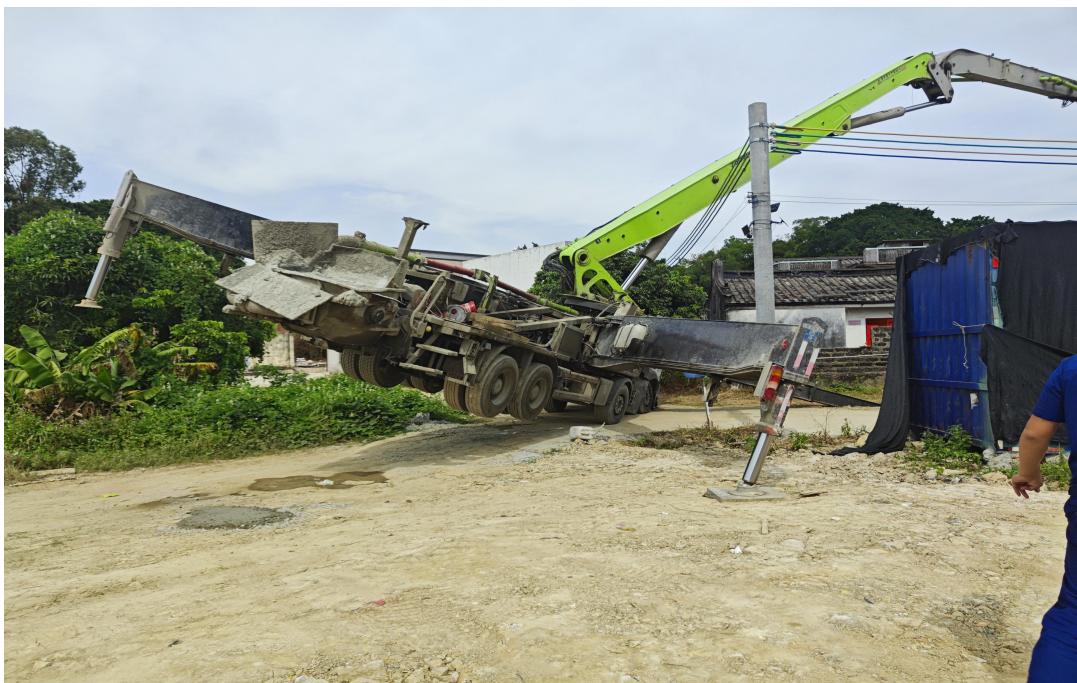
发生后，泵车左前支腿、左后支腿和右后支腿均翘起，右前支腿陷于地下，塌陷处呈圆坑状，塌陷深度约 50cm，坑内可见地下水渗出后形成积水，泵车伸出的输送臂末端砸在曾*彬院子地坪角落的地面上，地面上留有部分血迹。

图 1：泵车事故现场整体照片

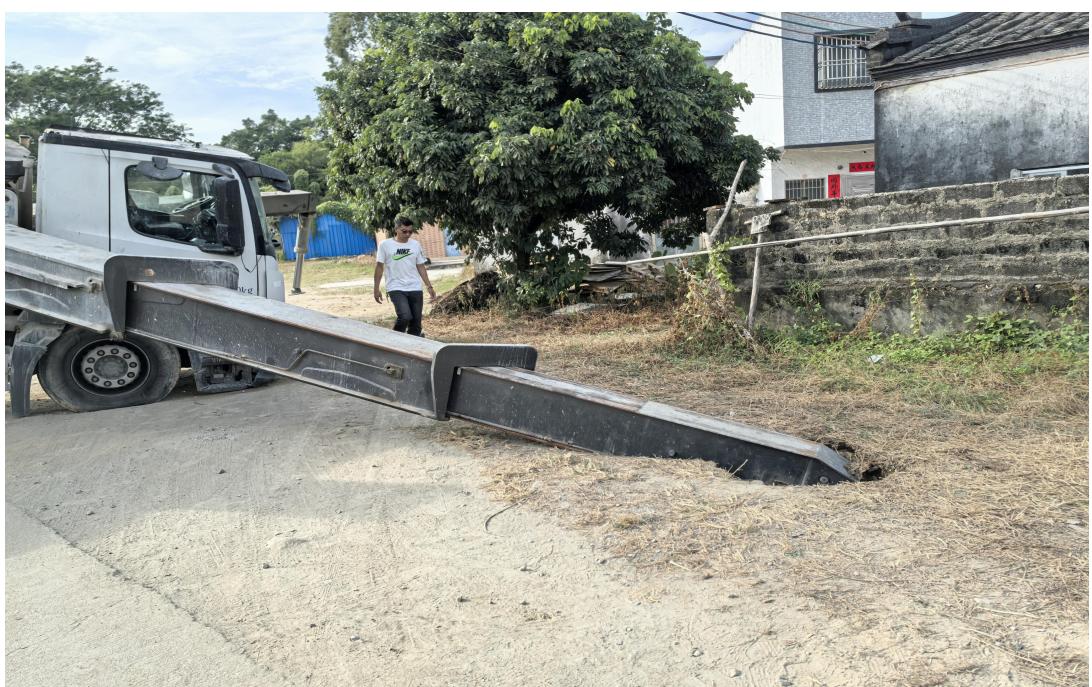
图 2：泵车右前支腿塌陷位置整体照片

旋转至右前支腿方向作业时，右前支腿位置载荷增加，超出地面承载力，右前支腿处地面出现难以预见的塌陷情况，导致泵车失衡侧倾，输送臂打击到了正在末端软管操作的閥*群，造成閥*群受伤。

经事故现场勘察和相关人员询问，开展作业前，粤N95535号混凝土泵车支腿架设位置为道路路肩，路肩地面为平整、干燥坚硬的土地^[1]，开展作业时，所有支腿完全伸出，支腿底座下各垫有垫板以减小接地比压^[2]。经事故调查组调查分析，混凝土泵车操作过程符合使用规程，未发现违章作业或者强令他人违章作业情况，正常作业程序中，泵车支腿地下土壤暗含水分的情况存在不可预见性，泵车右前支腿地面下陷导致事故发生难以预见。

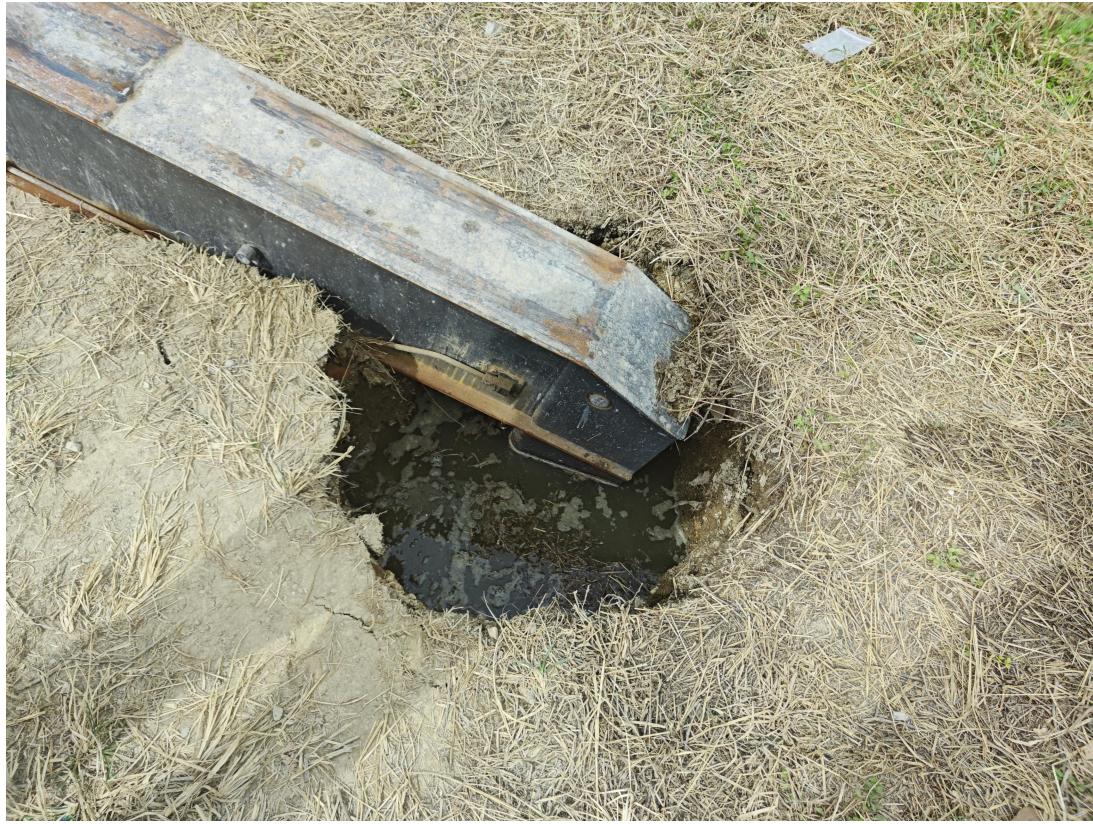
图 3：泵车右前支腿塌陷位置内部照片

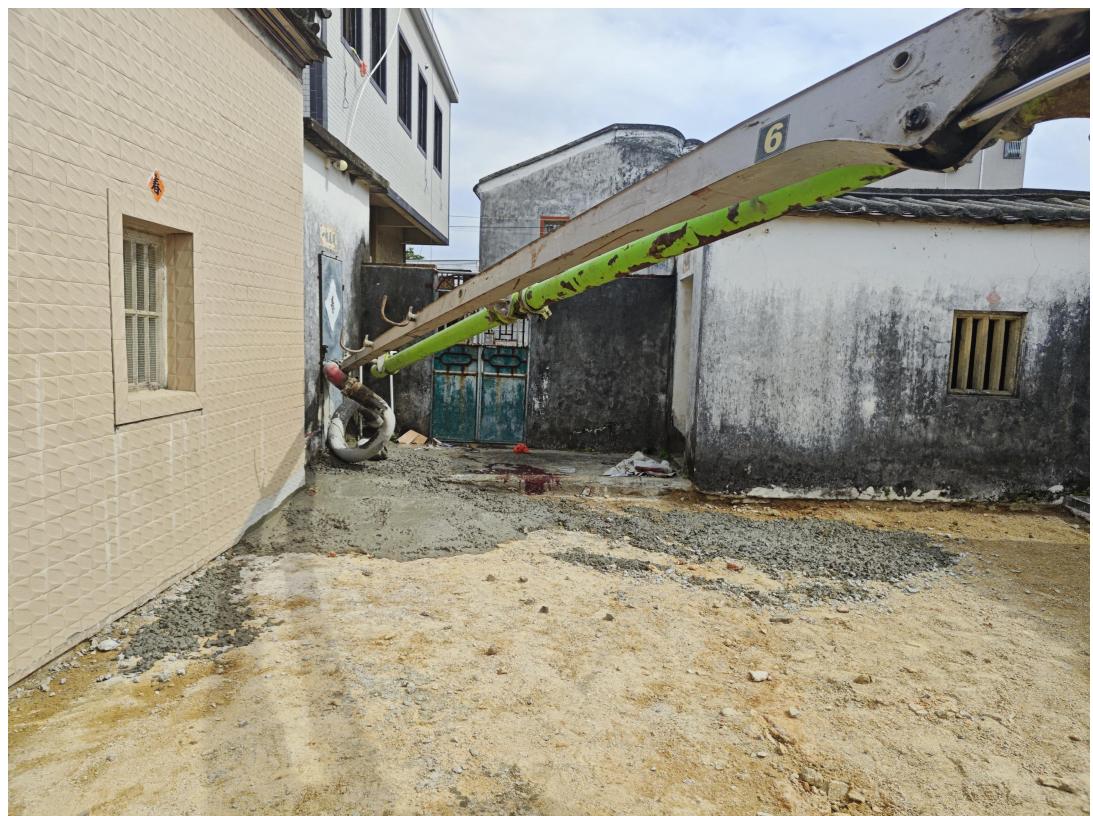
图 4：泵车输送臂末端碰撞位置照片
