城区东涌镇“1·27”一般涉渔乡镇船舶 失联事故调查报告

城区东涌镇“1·27”一般渔船失联事故调查组编制

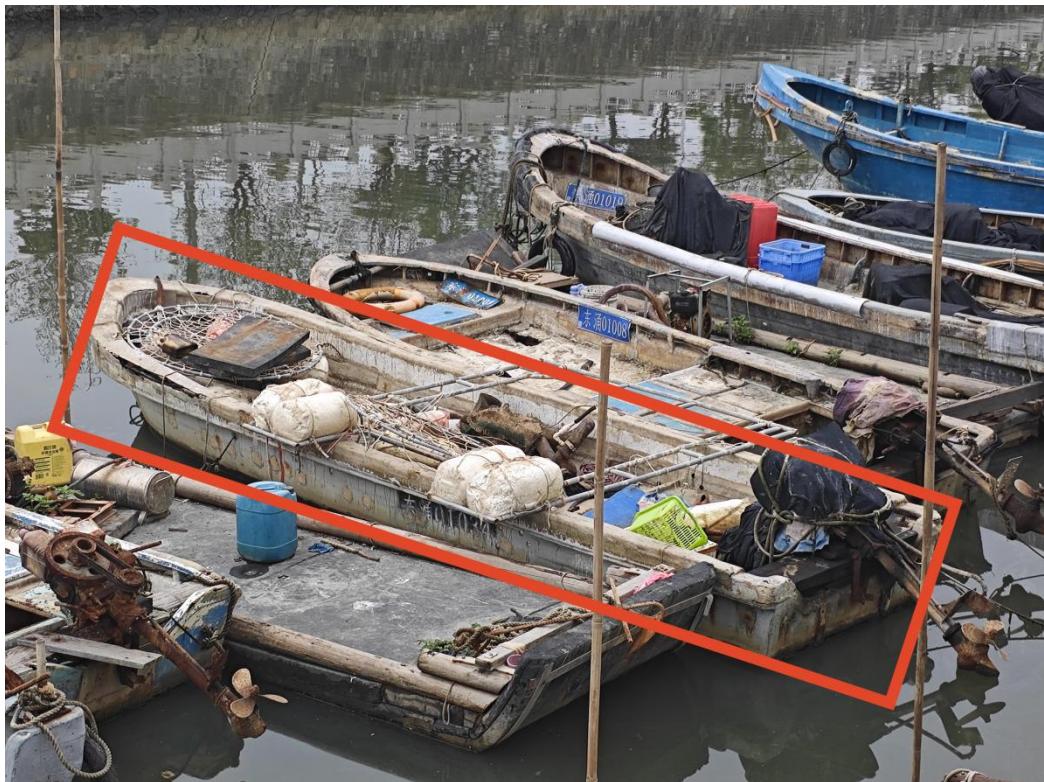
“东涌 01034”原船（以下按“东涌 01034”原船表述），系卢*进所有，卢*进将船牌出借后闲置停放在汕尾市体育中心旁河道，该船船体破旧，外部涂刷的“东涌 01034”字号已模糊不清，船内侧悬挂卢*进早期取得的“东涌 01048”旧船牌，新证登记时，“东涌 01048”船牌登记证书已由东涌

图 1：“东涌 01034” 原船照片

3. 卢*进，“东涌 01034” 船船舶所有人、船舶登记所有人。违规租借“东涌 01034” 船船舶给他人，由司法机关依法进行处理（2025年1月28日已由汕尾市公安局城区分局采取强制措施）。同时，建议东涌镇人民政府根据《汕尾市涉渔乡镇船舶管理办法》的有关规定注销“东涌 01034” 船的登记纳管资格，将“东涌 01034” 原船按“三无”船舶相关规定依法处置，并收回船舶、船舶证书、定位设备。

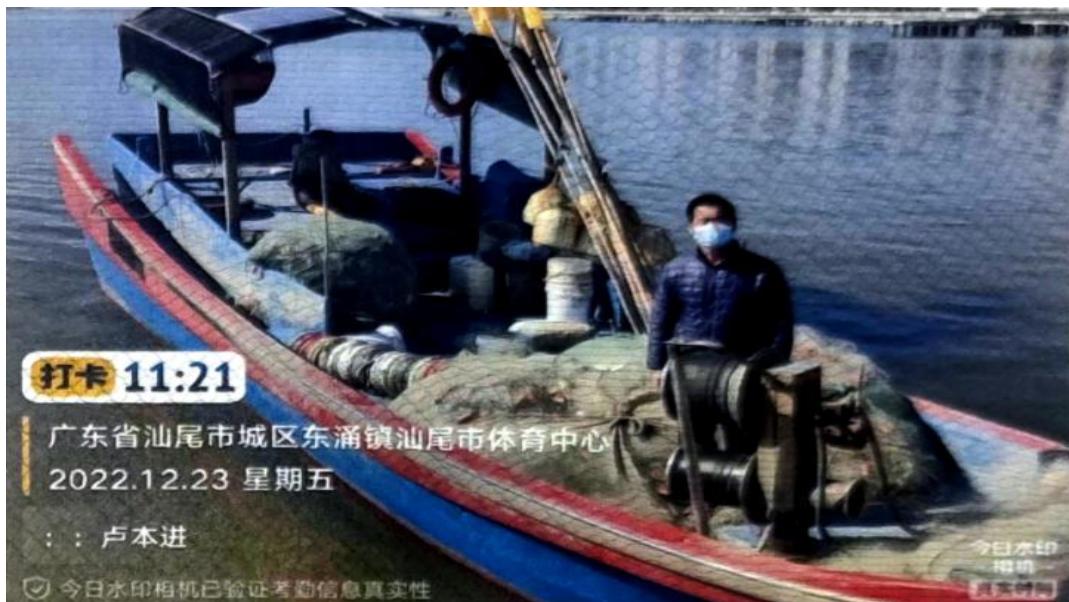
“东涌 01034” 套牌船（事故船舶，以下按“东涌 01034”船表述），系张*智实际所有，为张*智私下建造的“三无”船舶，悬挂的船牌系张*智通过中间人施*狂（男，49岁，汕尾市海丰县人）帮助，于 2022 年底由施*狂从卢*进处租借而来，在东涌镇人民政府开展涉渔乡镇船舶登记时由卢*进挂名登记纳管并取得《汕尾市城区东涌镇涉渔乡镇船舶临时登记证书》。该船舶与卢*进原有的船舶外观、材质等基本一致，船的长度比卢*进原有船舶更长约 3 米，船舶最近登记时间为 2023 年 10 月 10 日。

图 2：“东涌 01034” 船登记证书全船照（此船为新船）

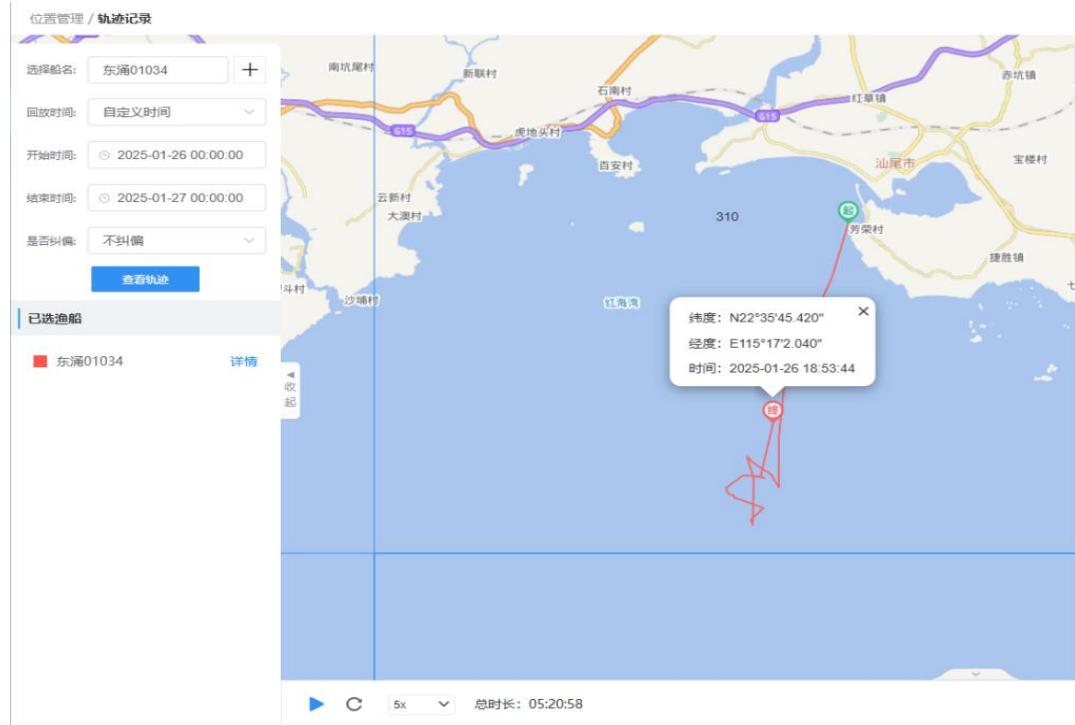
2025 年 1 月 26 日凌晨 4 时许，张*智驾驶“东涌 01034”船载张*政、王*明、张*润从汕尾港中山渡口附近渔排出发，计划前往汕尾港对出海域开展捕捞作业。出发时船上装载刺网 140 余张、鱼桶约 15 个以及渔具若干，出航全程 4 人均未穿戴救生衣。“东涌 01034”船驶出汕尾港后，沿着西南方向行驶，6 时许到达离龟龄岛以西方向对出约 6 海里附近

图3：1月26日“东涌01034”船航行轨迹

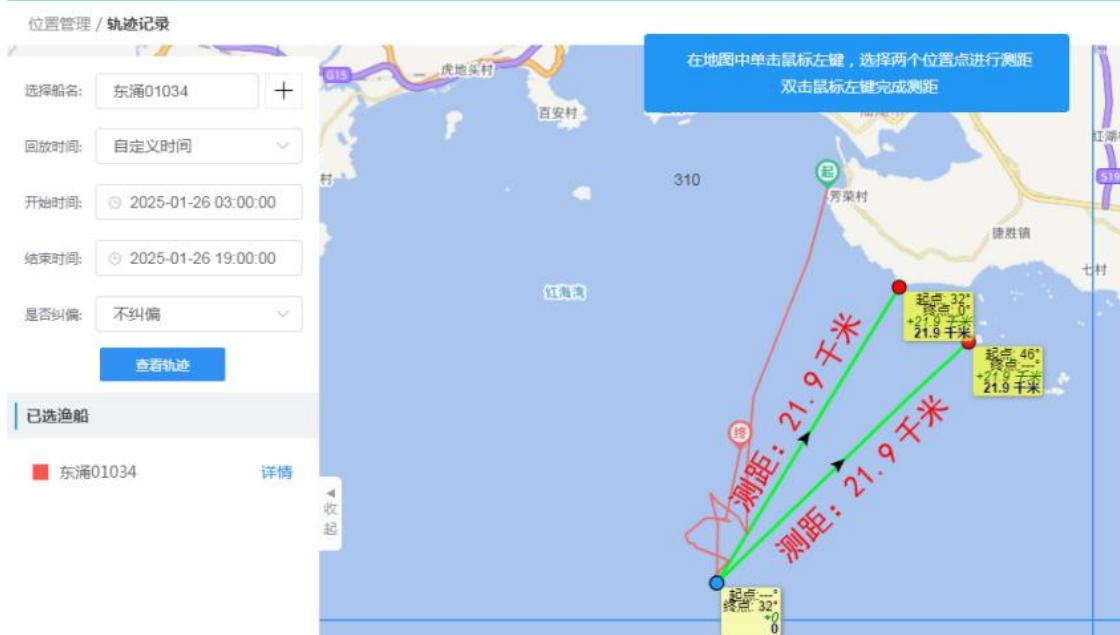
海域后开始下网捕鱼，11时30分许，到达距岸最远海域作业(概位 $22^{\circ} 31' 16''$ N, $115^{\circ} 16' 8''$ E, 距岸约12海里)。

图4：“东涌01034”船最远抵达捕捞位置（定位时间：1月26日11时31分，距最近海岸或最近岛屿均约12海里）

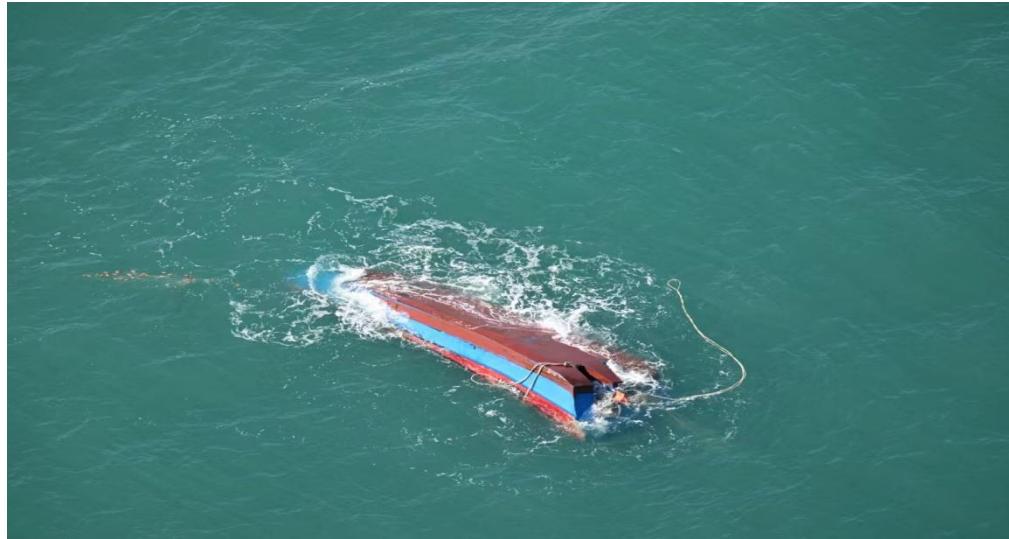
1月26日9时40分许，张*智等人陆续开始将下放的渔网收起。17时许，海面渐起大风，“东涌01034”船作业人员仍继续收网作业。18时许，渔网全部收网完毕，“东涌01034”船开始回程。19时许，由于海上风浪变大，“东涌01034”船摇晃摆动剧烈，大量海水进到船上，船体出现明显倾斜，船舶最终被风浪拍打发生侧翻。

事发时，“东涌01034”船位于 $22^{\circ}35'45''N$, $115^{\circ}17'2''E$ 附近海域，为红海湾湾口海域。船上载有鱼货约15桶，重量约600斤，均排列摆放船舶中后部右边，网具放在船舶前面甲板位置。三名船员（张*润、王*明、张*政）坐在船舶中后部左边，张*智坐在船艉驾驶船舶。

图5：“东涌01034”船翻扣后现场照片

“东涌01034”船在预警风力超过出航规定风力、船不适航、人不适任的情况下超员冒险出海并超航区航行，航行过程中遭遇海上大风大浪恶劣天气，导致船舶翻沉，人员落水。
