# 汕尾高新技术产业开发区“12·21”一般 机械伤害事故调查报告

汕尾高新技术产业开发区“12·21”一般机械伤害事故  
调查组编制  
2026年3月4日

2025年12月21日下午，在高新技术产业开发区一企业厂区发生一起机械伤害事故，1名机修工人作业过程中被设备挤压受伤，后经送医抢救无效死亡。

经事故调查组调查认定，汕尾高新技术产业开发区“12·21”一般机械伤害事故是一起因作业人员违规作业，相关企业安全管理工作不到位，造成的一般生产安全责任事故。

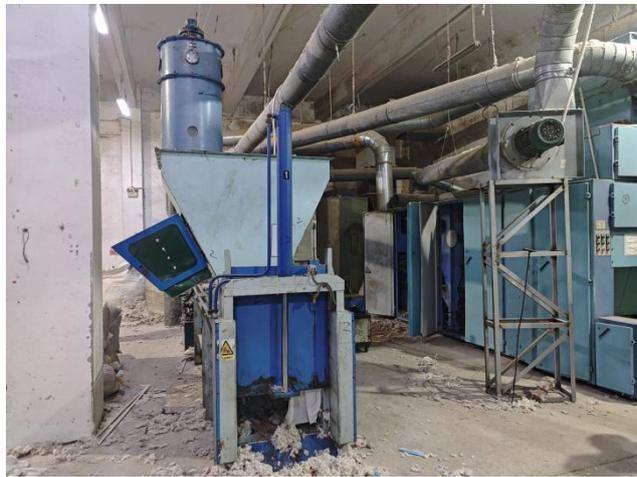
图3 事故压包机（侧面）

事故地点位于汕尾高新技术产业开发区汕尾市国润纺织有限公司厂区过机车间内。过机车间位于国润公司西北角，车间内设置自动化挑拣压包生产线一条，车间内还设置有两台手动压包机。车间内和相关设备上张贴有相关操作规程和防触电、防机械伤人等警示标识。事故发生后勘察现场，可见涉事压包机一侧罩笼口为打开状态，设备内横向通道内有大量血迹。事故车间内无监控摄像头。

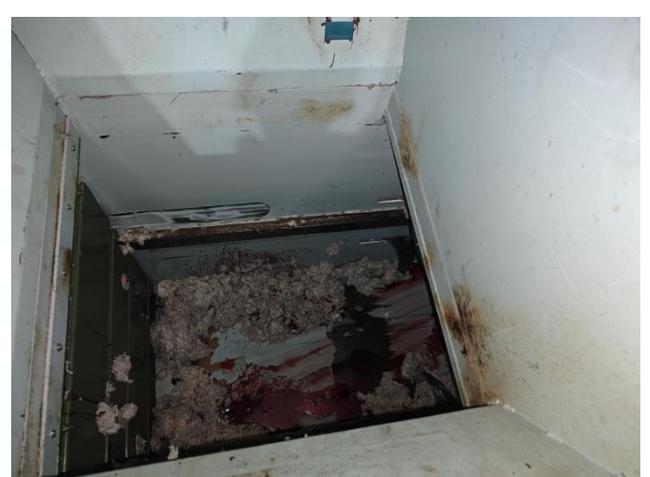
图4 事故压包机（内部）

根据对涉事相关人员询问了解、事故现场勘验，以及核查相关资料，综合分析事故直接原因是：韩\*全在接手事故压包机进行调试作业时，未检查并关闭设备电源，后续通过设备罩笼口进入设备内部，触发设备内部光电自动感应装置，致使设备压料板横向推进，将设备内的韩\*全双腿压伤，最终抢救无效死亡。
