市城区东涌“7·20”一般施工中毒事故 调查报告

调查组编制

2026年1月16日

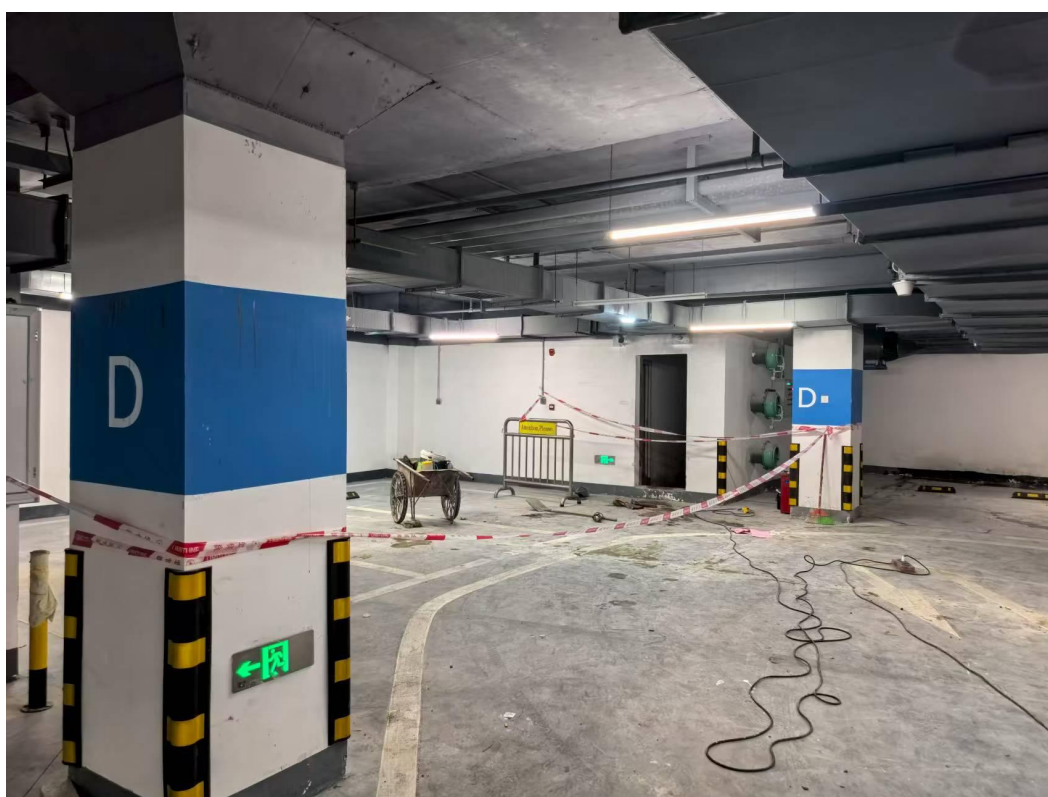
图 1：事故洗消间整体外围照片

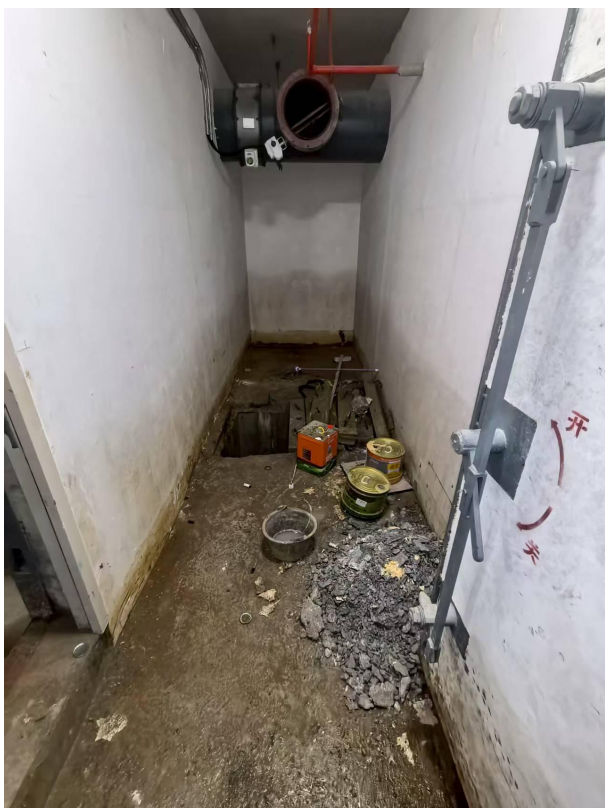
事故地点为汕尾市东涌镇万象天地项目三期3栋负二楼防毒通道兼简易洗消间，洗消间呈狭长形，有两个约1米宽的进出门。作业点位是洗消间内集水坑，集水坑尺寸1米*1米，深度约1.2米。开展注浆作业前，集水坑内积水溢出至洗消间地面，洗消间地面有淤积黑灰色淤泥，工人初进洗消

间内时，能够嗅到似“大便”气味^[1]。在作业过程中，部分集水坑盖板被打开，盖口开放约 0.6 米*1 米，呈半封闭状态。事故发生后，汪*章、马*军晕厥倒伏于集水坑内，集水坑旁可见两桶注浆原料（已用完，约 15kg/桶）和一桶稀释剂（剩余半桶，约 15kg/桶），洗消间外有一辆斗车，斗车内已收拢部分作业工具。涉事集水坑符合有关有限空间的定义和分类标准^[2]，作业内容系有限空间危险作业。

图 2: 事故洗消间内部照片

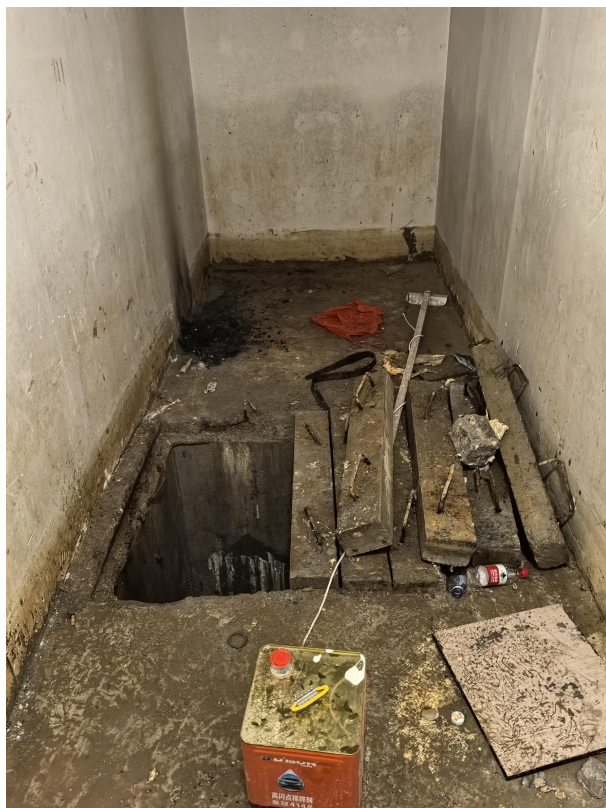
图 3: 事故集水坑整体照片

通过对事故现场进行勘查、涉事材料检测，判定事故直接原因是：汪*章、马*军两人安全意识淡薄，违规开展有限空间危险作业。汪*章在未采取安全防护措施的情况下，进入集水坑中开展注浆补漏作业，由于现场通风不良，集水坑内污水污泥可能散发硫化氢、甲烷等有毒有害气体，使用的注浆料挥发出 1,2-二氯乙烷^[3]，达到危险浓度^[4]，聚集在洗消间内，坑内氧含量降低，导致自身中毒窒息晕倒，最后抢救无效死亡。马*军在发现事故后盲目入坑施救导致中毒窒息晕倒。

材料“WT IP- 11 WATERBASE INJECTION POLYURETHANE”事发时用量一桶(约 15kg)，汪*章在集水坑内开展收尾工作时，物料已挥发二十分钟左右，由于 1,2-二氯乙烷相对蒸气密度(空气=1)为 3.42，通风不良的情况下极易在集水坑内聚集，故极易达到远超过 TCLo:4000ppm(人吸入,1h)的浓度，形成危险浓度，出现急性中毒情况。

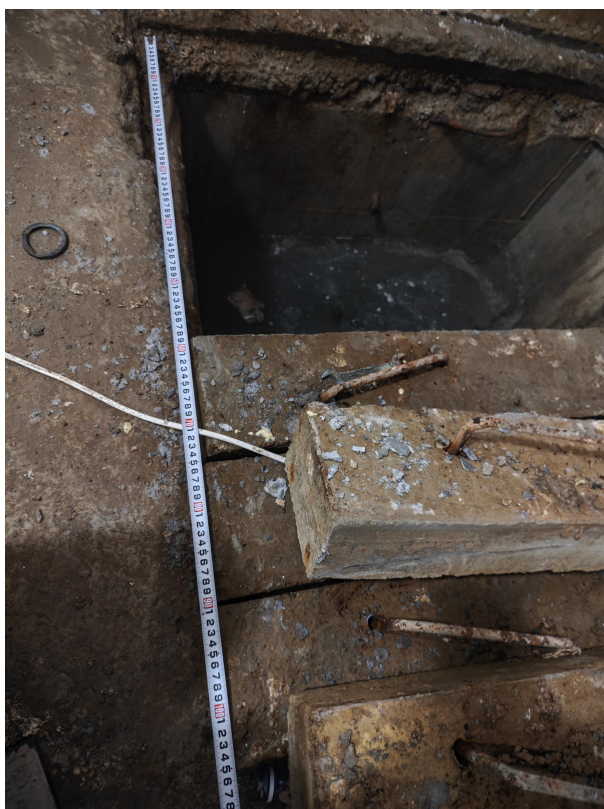
图 4: 集水坑尺寸 1 (总长 1 米,
开口 0.6 米)

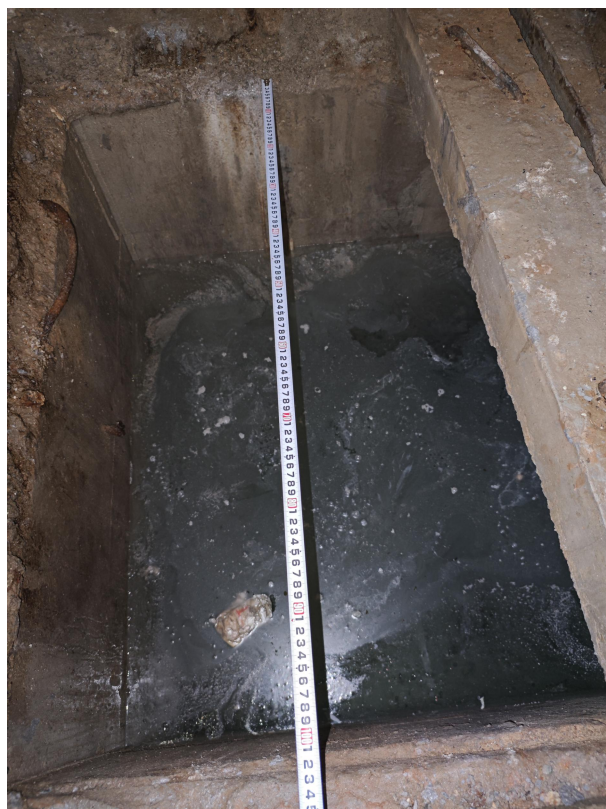
图 5: 集水坑尺寸 2 (宽 1 米)
