# 城区香洲街道“7·9”一般建筑施工事故 调查报告

城区香洲街道“7·9”一般建筑施工事故  
调查组编制

2026年9月23日

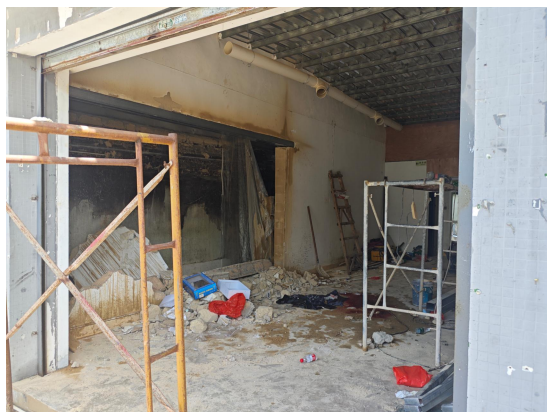
事故地点位于汕尾市城区香洲街道城内路与红海大道交界处一处铺面，建筑整体坐南朝北，面积约 36 m<sup>2</sup>。事故铺面与东侧烧烤店中间有一条宽约 1.5m 的巷道，巷道南侧用砖墙封死，北侧出口安装有一扇铁门。需拆除墙体为事故铺面靠巷道侧部分墙体，长约 4m，高约 2.3m，墙厚约 22cm，土砖结构。事故发生前该墙体已完成需拆除边缘切割、顶部过梁加装，并已完成部分墙体拆除。其中，外侧墙体已拆除约 30cm，里侧墙体已拆除近半。事故发生后，该墙体向巷道内倒伏碎裂，并形成 3 块长 1.5m、宽 0.7~1.7m 之间的墙块和部分碎砖，中间的墙块长约 1.5m、宽约 1.5m，该墙块对应巷道另侧墙体约 1.5m 高度位置附着部分血迹，吴\*洲被

图 1：事故铺面施工现场照片

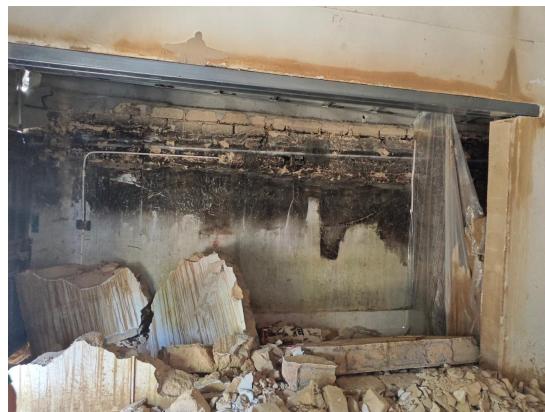
图 2：事故墙体推倒后照片

相关资料，确定事故直接原因：一是吴\*洲违章指挥吴\*深使用铲车推倒需拆除墙体，并在没有佩戴安全帽等防护用品、未确认安全的情况下擅自进入需拆除墙体背面巷道，导致被推倒的墙体砸中致死。二是吴\*深在未确保安全的情况下驾驶铲车将需拆除墙体推倒，导致吴\*洲被倒伏墙体砸中致死。

**（二）强化风险管理，提高拆墙作业安全水平。**各类个体施工队要树牢安全底线，严禁违章指挥、野蛮施工。实施墙体拆除、结构改动等危险性作业前，应当结合现场实际制定必要的拆除作业方案，强化工作交底和作业组织。拆墙作业过程中，要落实警示围挡、人员清场、专人警戒等措施，确保作业安全。有关业主要落实选任责任和督促提醒义务，履行电气焊作业、高处作业等特种作业发包选任责任，并加强施工过程中的安全督促提醒工作。

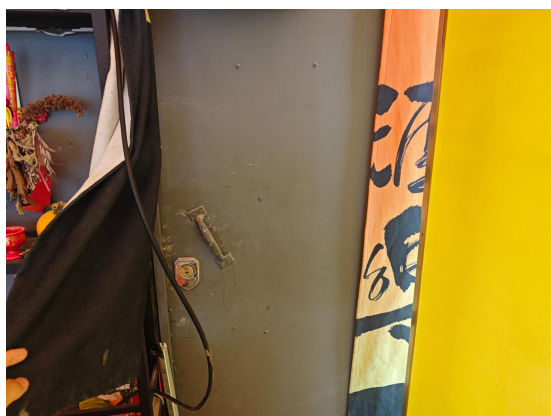
图 3：事故巷道门照片

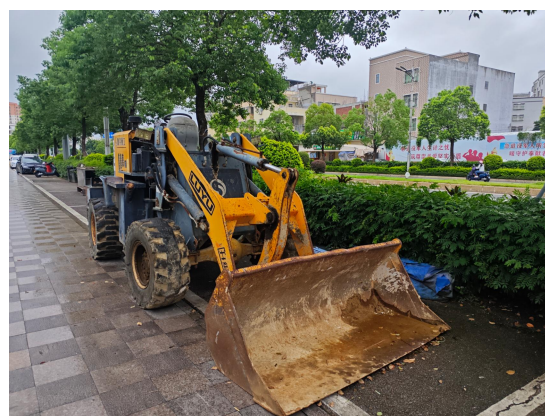
图 4：涉事铲车照片
