# 城区凤山街道“7·7”一般机械致害事故 调查报告

城区凤山街道“7·7”一般机械致害事故调查组编制

2026年9月23日

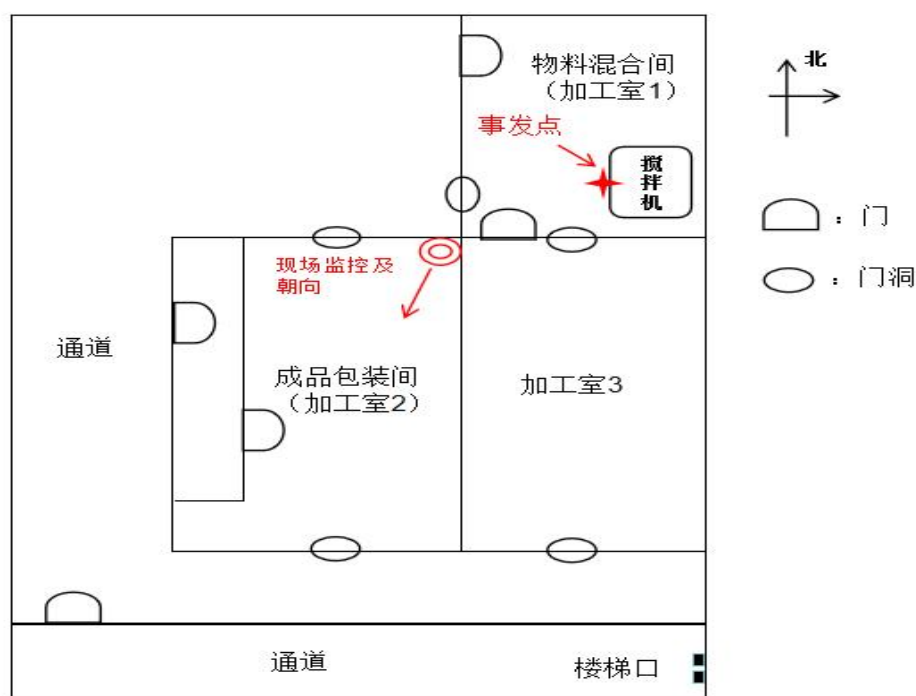
图 1：事发二层生产车间平面图

事故地点位于富瀛公司二层生产车间内，该生产车间内

设有3个加工室，其中陈\*依所在车间为物料混合间，蔡\*林所在车间为成品包装间，3个加工室之间均设有作业门洞互通。

事故现场位于二层生产车间的物料混合间内，事故发生后勘察现场可见，搅拌机料桶口由上向下转动90度，呈斜向下开放状态。死者陈\*依上半身卷入搅拌机料桶内，右手、头部及上半身身体呈扭曲状态卡在搅拌机的搅拌器叶片内，料桶内留有部分混合物料和血迹，同时物料混合间内放置一不锈钢盆，盆内装有部分混合物料。事故现场物料混合间内无监控摄像头。

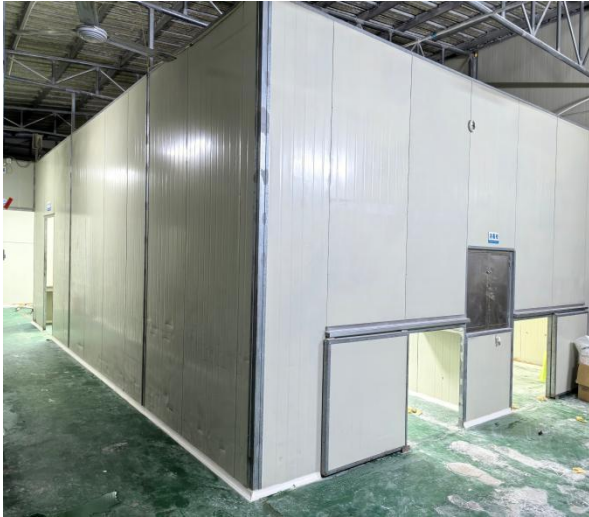
图 2：事发二层生产车间整体照片      图 3：涉事设备（救援破拆后）

二层生产车间门口张贴有相关车间规则，涉事设备上未见相关操作规程和防触电、防机械伤人等明显警示标识。

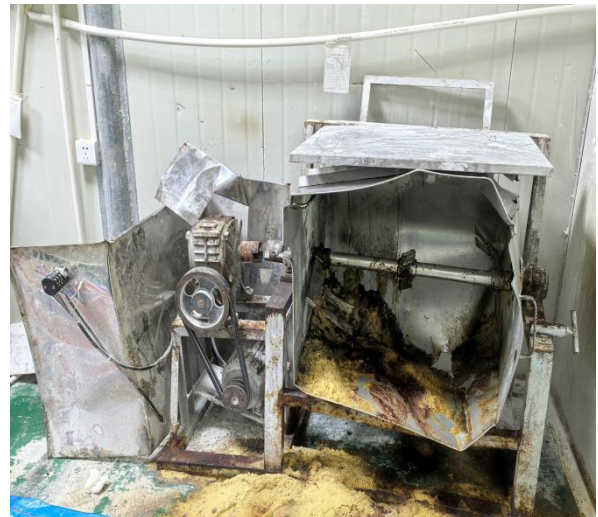
事故发生后，事故调查组组织相关领域技术专家对涉事设备进行勘查。通过现场勘查，搅拌机配电线路、开关和电动机正常，未发现短路或过载引起电线绝缘层融化、铜线烧毁和电动机绕组匝间短路、轴承卡死等现象；搅拌机料桶未发生变形，搅拌器因救援切割了部分叶片，搅拌器转动轴承没有变形弯曲，运转性能正常，未发现设备故障等异常情况。

同时，通过现场模拟操作发现，通电状态下，搅拌机在打开料桶盖子和拔掉插销后，打开开关，搅拌机可正常运转；断电状态下，搅拌轴转动自如，动力受限，身体的右肢部位即使卡住也能轻易脱离出来；搅拌机的搅拌器叶片与料桶之间的空隙约 6cm，人体躯干厚度约 30cm，在没有外力的加持下，人体躯干无法进入搅拌器与料桶的空隙中。

综上，并结合事故调查总体情况分析，事故发生过程为：搅拌机在未断电、正常运转过程中，陈\*依违规将手伸进搅拌机内清理物料，搅拌机强大的转动力随即将其上半身随右

臂卷入搅拌器叶片与料桶之间的空隙，导致事故发生。

**（二）立即开展问题整改工作。**富瀛公司要针对本次事故中暴露出的问题，采取切实有效措施进行整改。一要抓实全员安全教育、安全技术交底及操作规程专项培训工作，切实提升从业人员安全生产责任意识、风险辨识能力和规范操作技能，坚决杜绝安全教育培训流于形式，彻底破除“老师傅经验足”的麻痹侥幸思想；二要严格对照相关法律法规要求，进一步完善本公司安全生产规章制度；三要严格督促单位从业人员落实安全操作规程，加强作业现场的安全巡查和监督检查，杜绝违章作业行为；四要对作业场所开展隐患排查整治，全面排查各类安全风险隐患，并建立相关整改台账，牢牢守住安全生产底线。
