深汕西高速公路扩建项目红草段 “12·16”一般道路施工事故调查报告

一般道路施工事故调查组编制

2023年5月5日

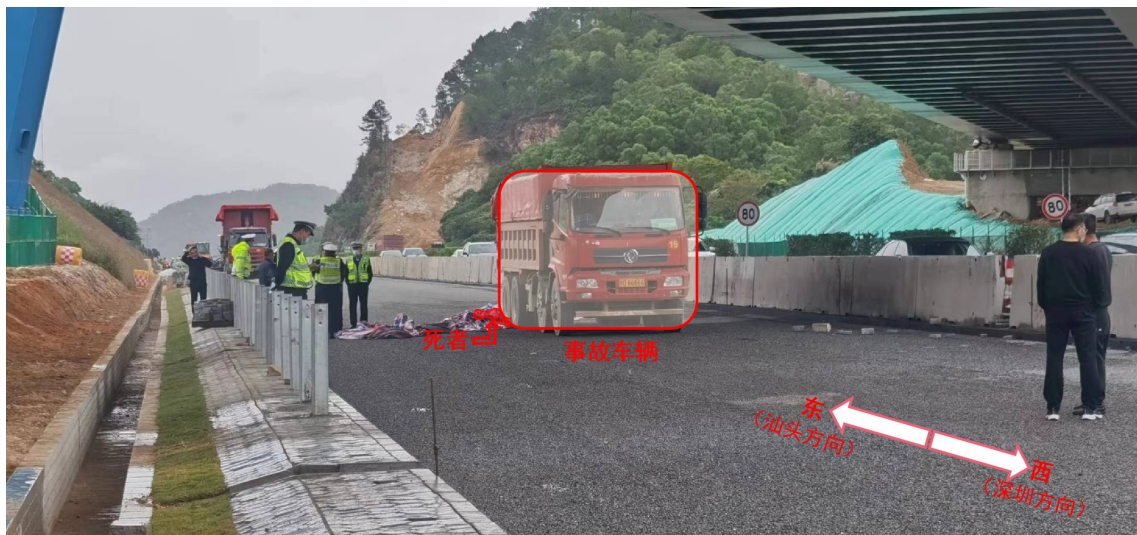
事故现场示意图

经调查取证、询问和综合分析，确认事故发生经过如下：
2022 年 12 月 16 日下午商丘鑫泰机械租赁有限公司司机陶*（男，43 岁，汉族，身份证号：5*****7，贵州省施秉县人，机动车驾驶证证号：5*****7，准驾车型：B2E）接到车队通知安排，驾驶粤 D86866 轻型卡车前往长沙湾互通路口拌合站拉碎石混合料至红草南汾村路段施工点。14 时 50 分左右，司机陶*驾车从南汾村境内施工便道进入施工路段，在便道路口东侧高架桥下掉头倒车至事故发生点以东约 800 米处施工点卸料。14 时 53 分左右，陶*在倒车过程中下车查看路边间距，发现车底压着一个人（前来准备指挥倒车的工人宋*仙），死者宋*仙左腿上方被车右后轮主胎压住，面朝路面趴着。15 时 20 分许，120 急

事故发生时间段天气多云，11~18℃，北风4~5级，道路视线良好。经现场勘察及调查了解，事发点为深汕西高速改扩建TJ9合同段施工路段，距事发点以西约60米处右侧有一施工便道入口，现场施工道路已完成沥青铺设，路况良好。事故现场上方有一高架桥，事故车辆以东约800米有一施工点，事故车辆位于施工道路左侧，车头朝西向，车后有一彩条布盖于路面，死者左腿上方被车右后轮主胎压住。

1.宋*仙，商丘鑫泰机械租赁有限公司工人。安全意识淡薄，缺乏交通指挥技能，在没有确认自身安全的情况下在车辆后方进行指挥，导致被车辆压到身亡。

2.陶*，商丘鑫泰机械租赁有限公司司机。按照公司规定路线行驶至倒车地点，在倒车过程中未发现车后方的宋*仙，导致宋*仙被压身亡。

1.商丘鑫泰机械租赁有限公司。要严格落实安全生产主体责任，要建立、健全好本单位全员安全生产责任制，做到责任清晰、落实可行；要提升项目管理人员安全生产知识和管理能力，强化考核，提升项目管理水平；要做实岗位上岗培训，强化从业人员安全生产教育和培训并如实做好记录，提高从业人员遵守安全生产法律法规意识和风险辨识能力；要充分认识做好安全生产工作的极端重要性，防止类似事故发生。

2.中铁十四局集团有限公司深汕西高速改扩建 TJ9 合同段项目经理部。要加强对分包公司安全生产工作的督促落实，提升对分包公司的管理水平；要加强对从业人员的安全教育培训、岗位技能培训，提高从业人员安全生产意识和能力；要加强施工现场安全管理，做好安全检查工作，特别是在道路施工项目中要优化运输车辆、施工机械运行秩序，防止类似事故再次发生。
