# 城区新港街道“11·5”一般船舶拆解爆燃 事故调查报告

城区新港街道“11·5”一般船舶拆解爆燃事故调查组编制  
2025年4月1日

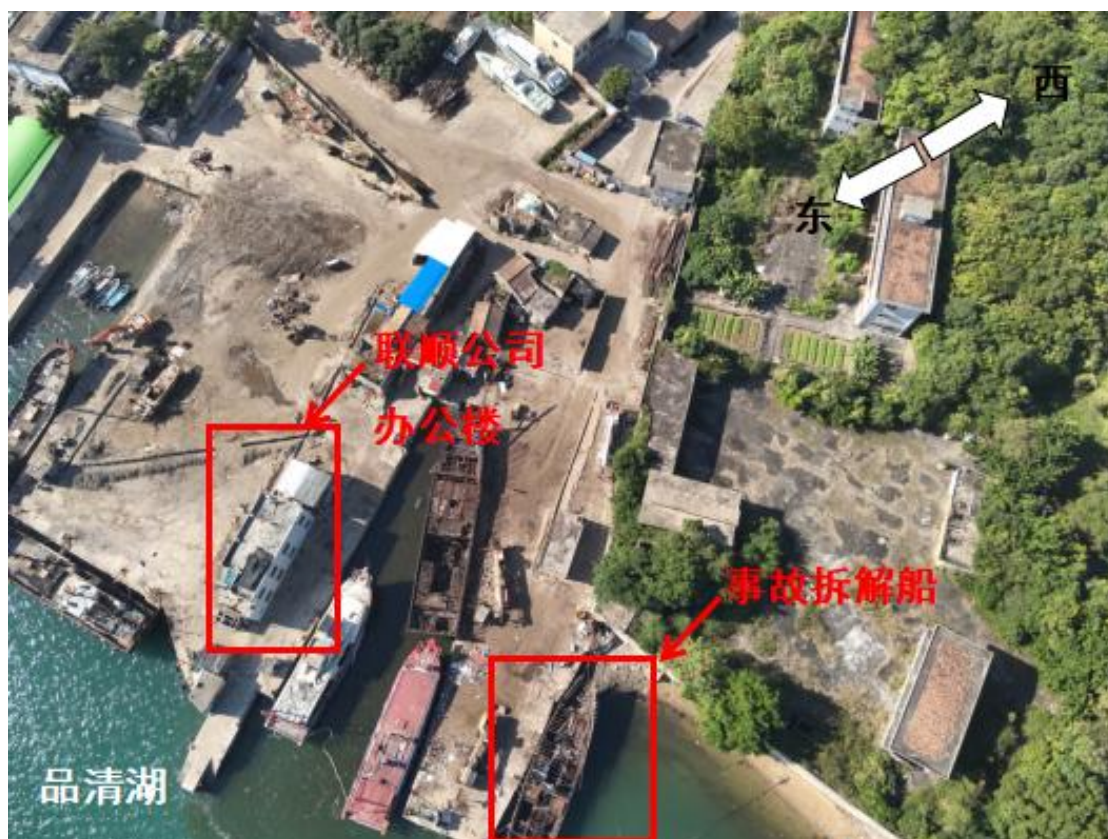
图 1 联顺公司拆船场地俯视图

联顺公司位于汕尾市城区新港街道新港村委会炮台村，该公司一面临品清湖，建设有三处船坞，其中办公楼前（东南侧）设有一处船坞，办公楼后（西北侧）设置有两处船坞。事故发生时，粤汕城渔20021船停泊在最西北侧船坞靠近码头位置，船体剩余二层甲板横木、船底隔板、船机设备、油箱和船身板材等尚未拆除完毕。粤汕城渔20021船为木质结构，共四个油箱互相串联接通，共两台主机，事故时吴\*明位于右机主机旁使用气割枪切割固定主机的螺丝。事故发生后，现场勘察可见右机主机靠近右侧小油箱位置螺丝有切割

痕迹，右侧小油箱底部出现爆裂，右机主机左侧有一把遗落的气割枪，船体中部有过火痕迹，右机主机和右侧小油箱附近尤为明显。
